Le S.A.T.E.S.E...

Travaux de reméandrage du Grand Mortarieu.

Amélioration de la qualité hydromorphologique de la Grande Séoune...

**Syndicat Mixte du Bassin
de la Grande Séoune.**

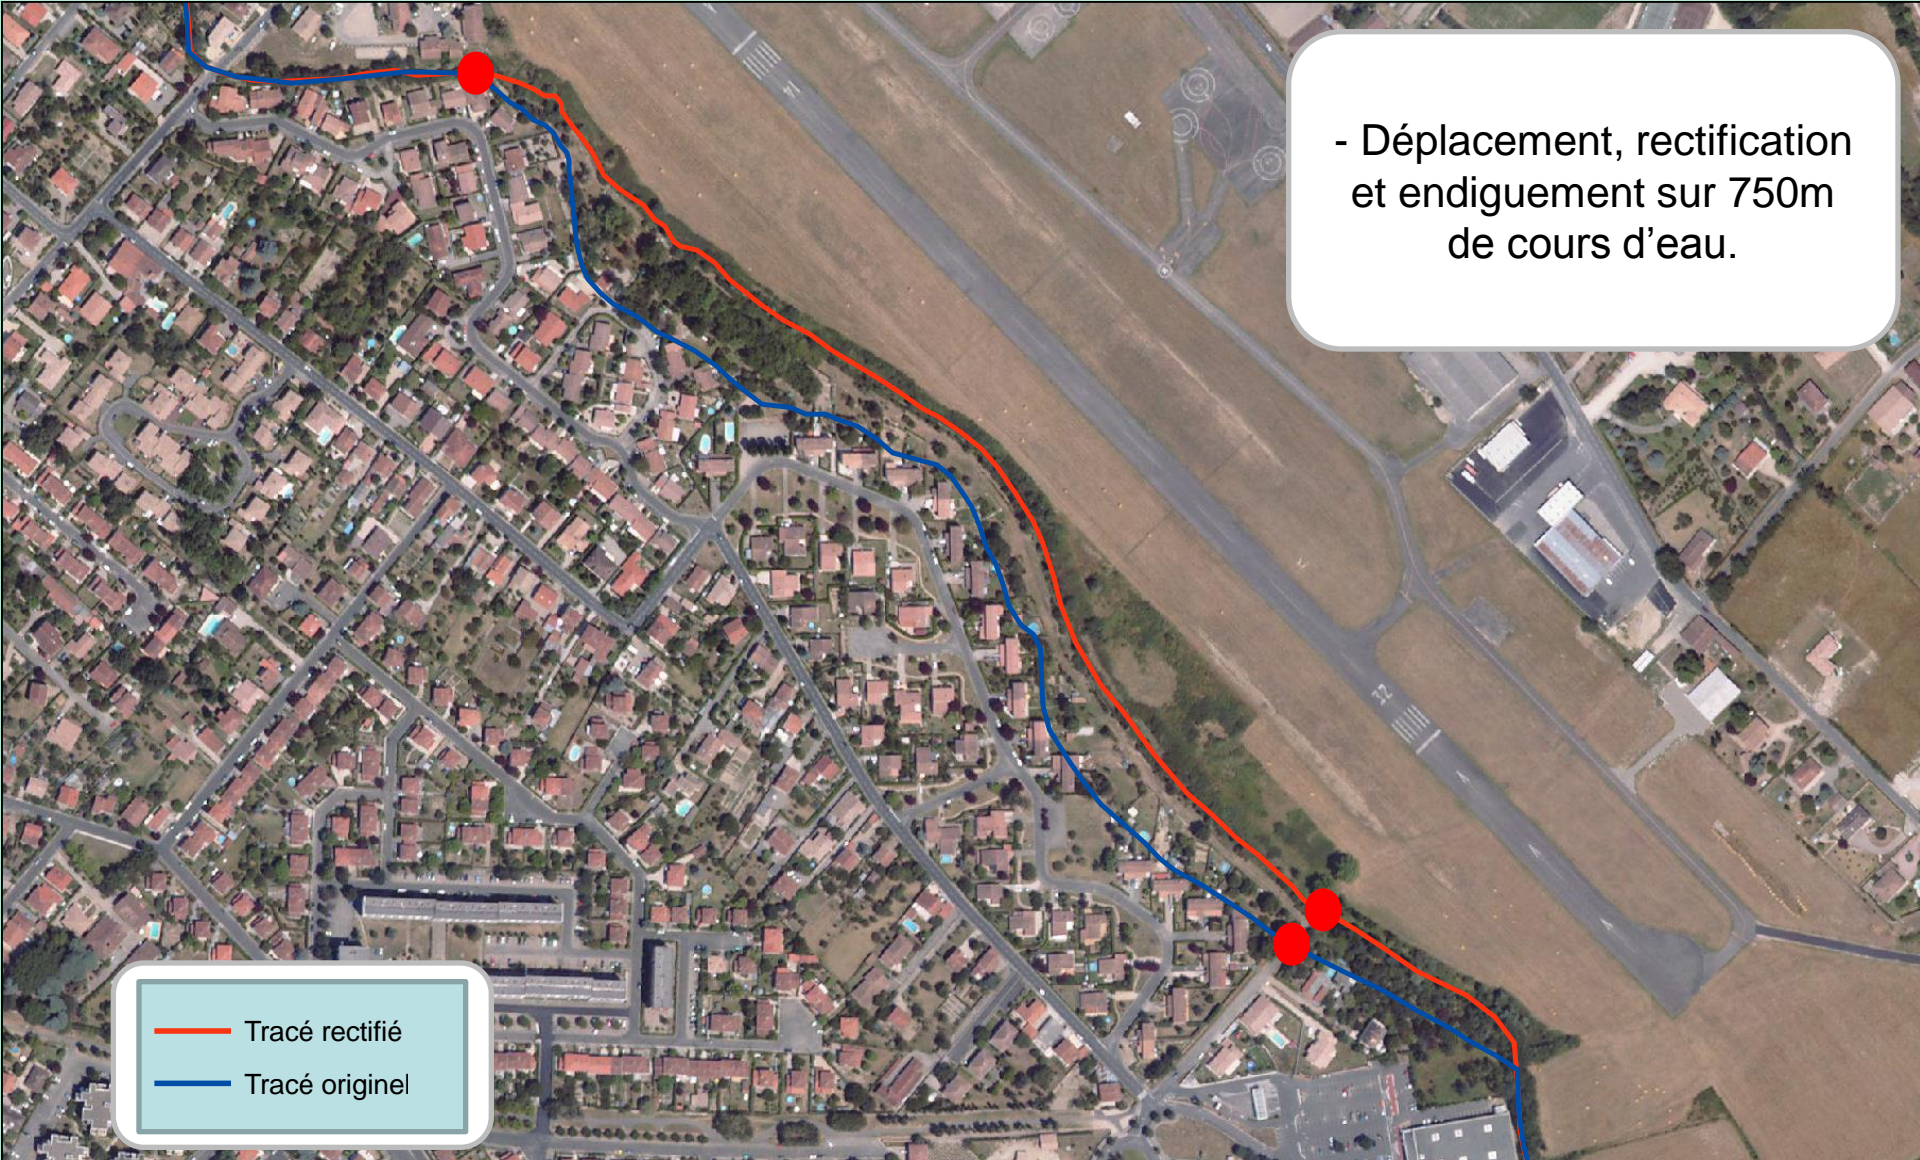
Tracé après rectification en 1992.

- Déplacement, rectification et endiguement sur 750m de cours d'eau.

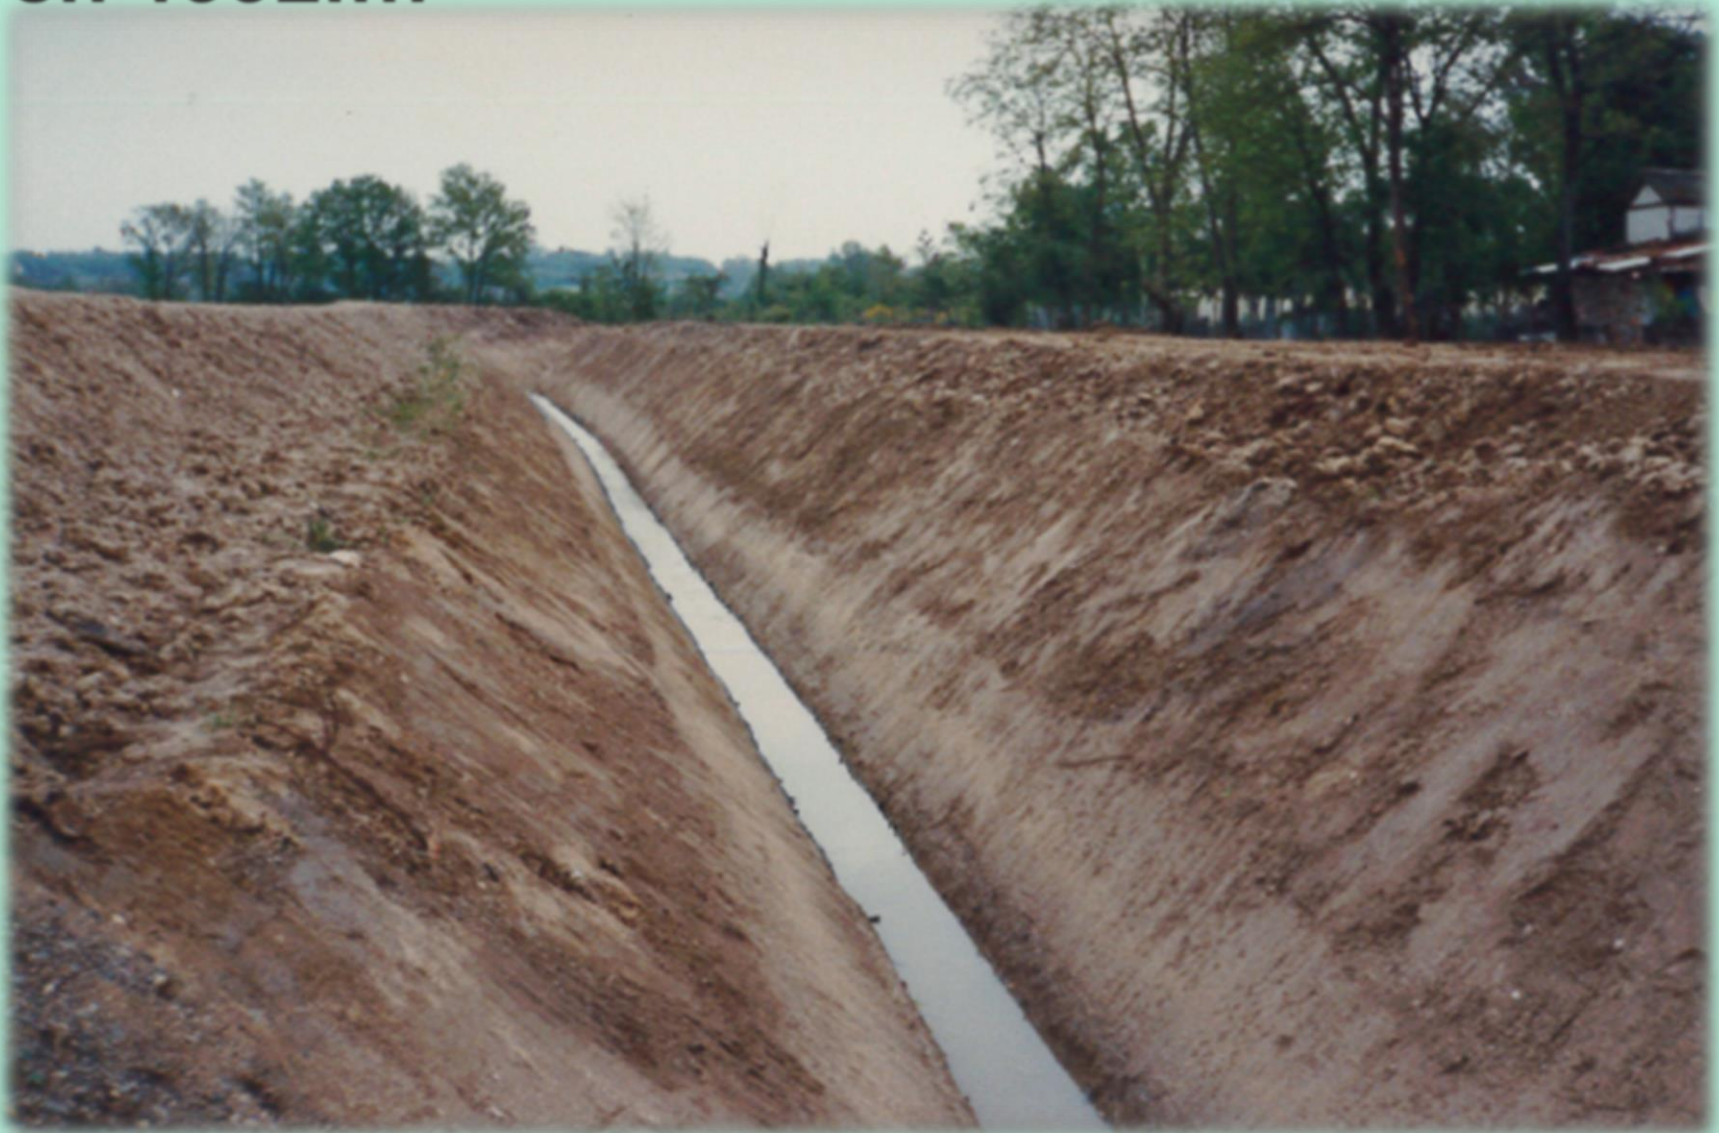
Travaux de déplacement et recalibrage en 1992....

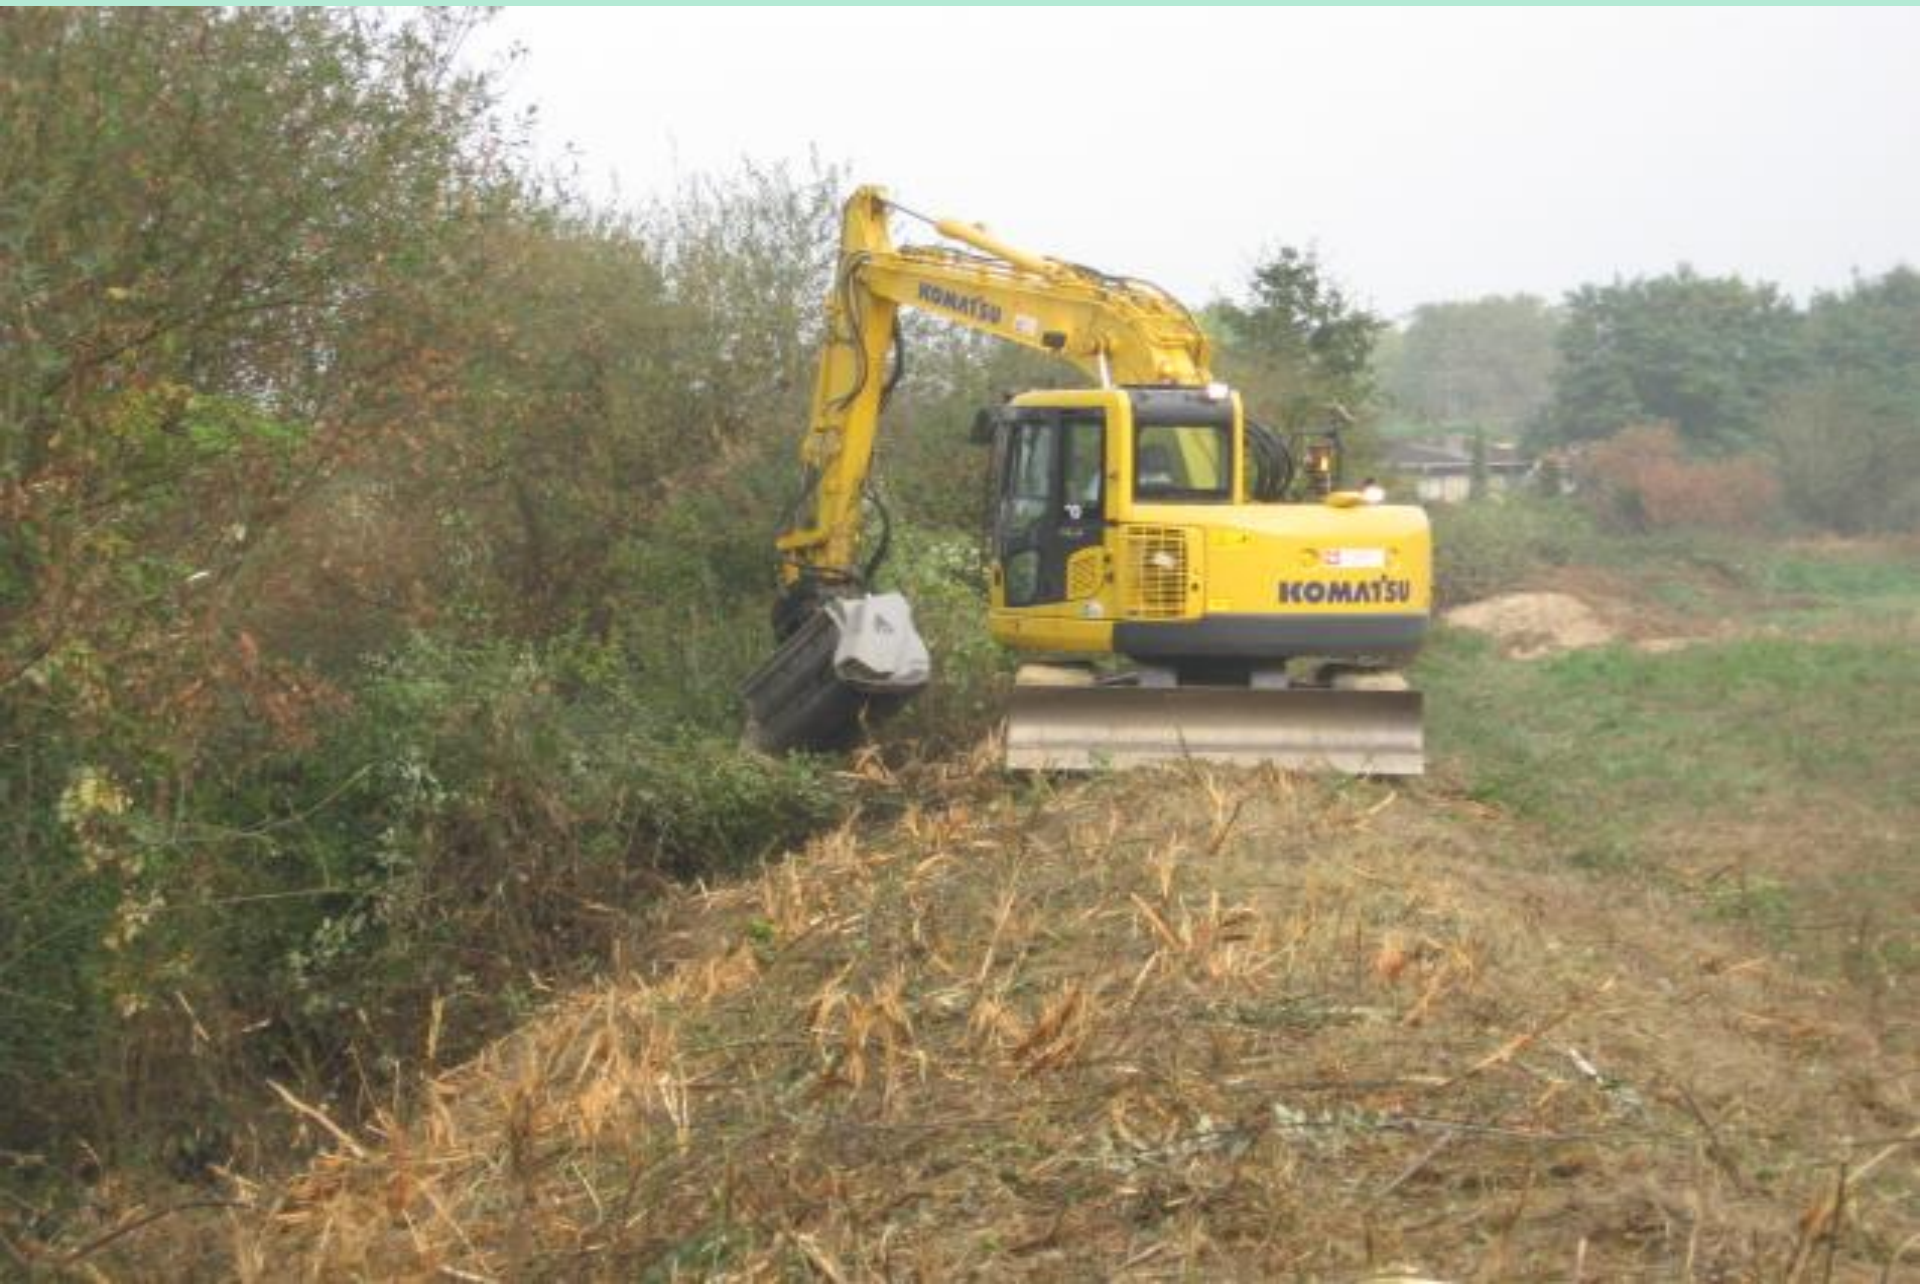
Broyage de la végétation en place...

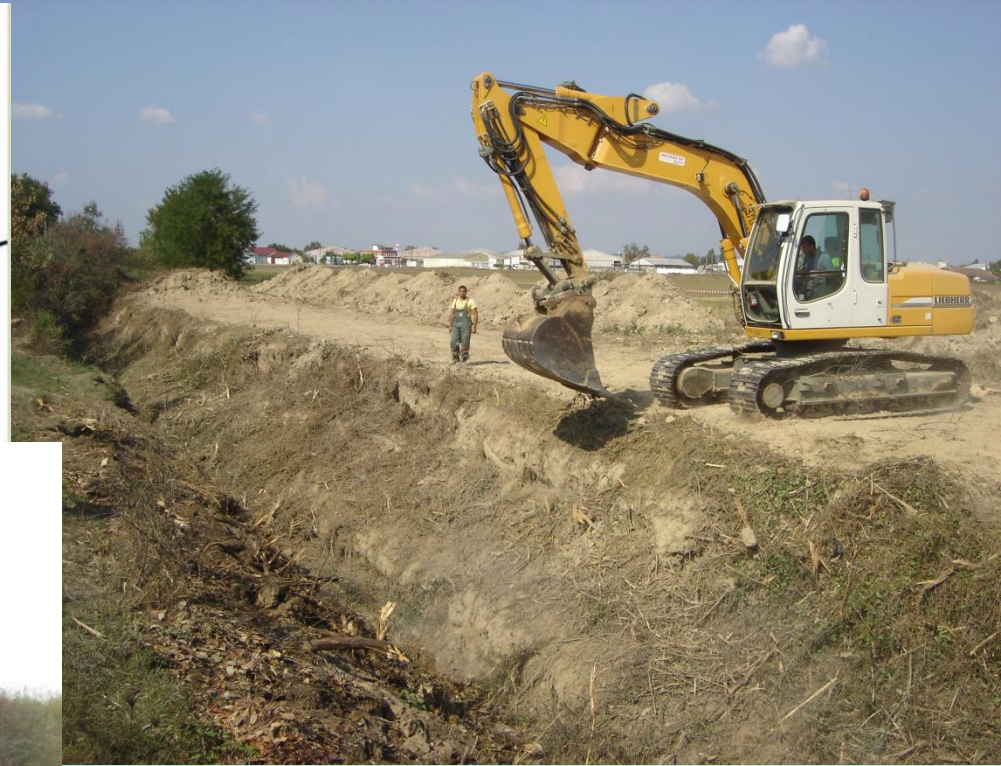
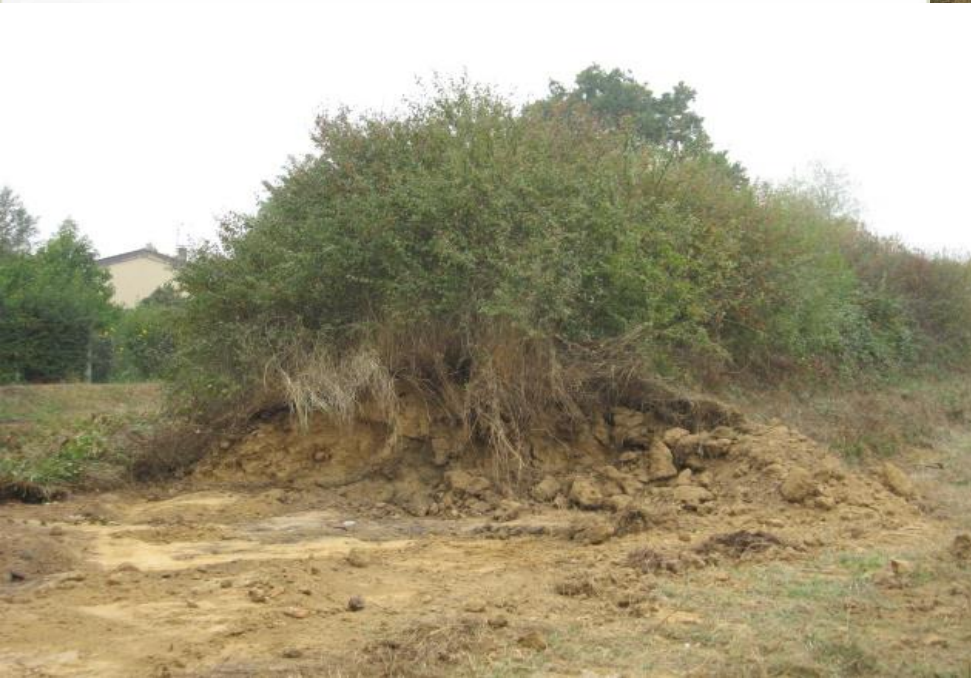
Arasement de la digue en rive droite sur 750 m.

Cette digue oscillait entre 1m et 1m80.
Aucun enjeu proche en rive droite.

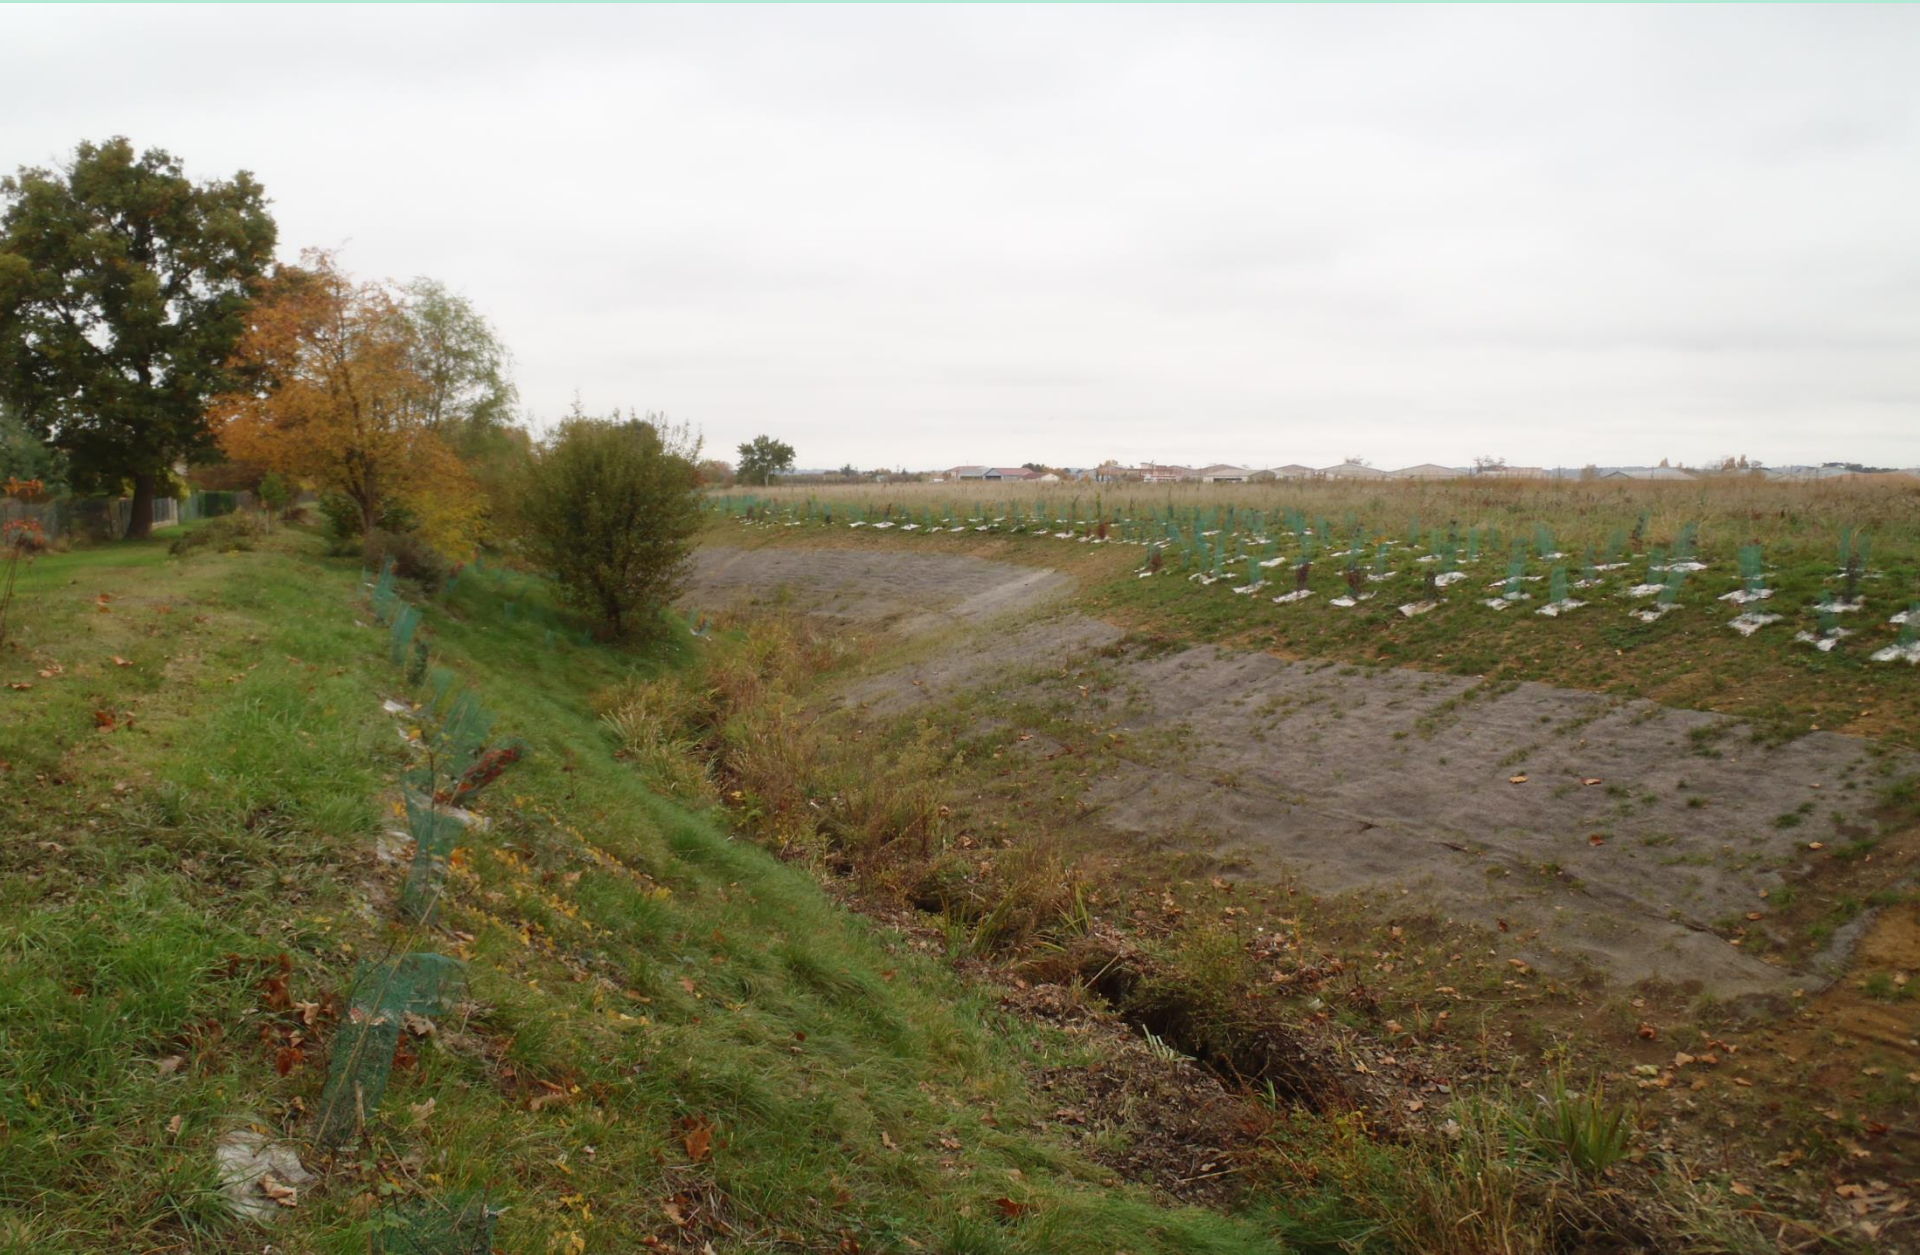
Ensemencement et plantations.

Manque de terre arrable pour recouvrir la surface du reprofilage : reprise moyenne des arbres et arbustes.

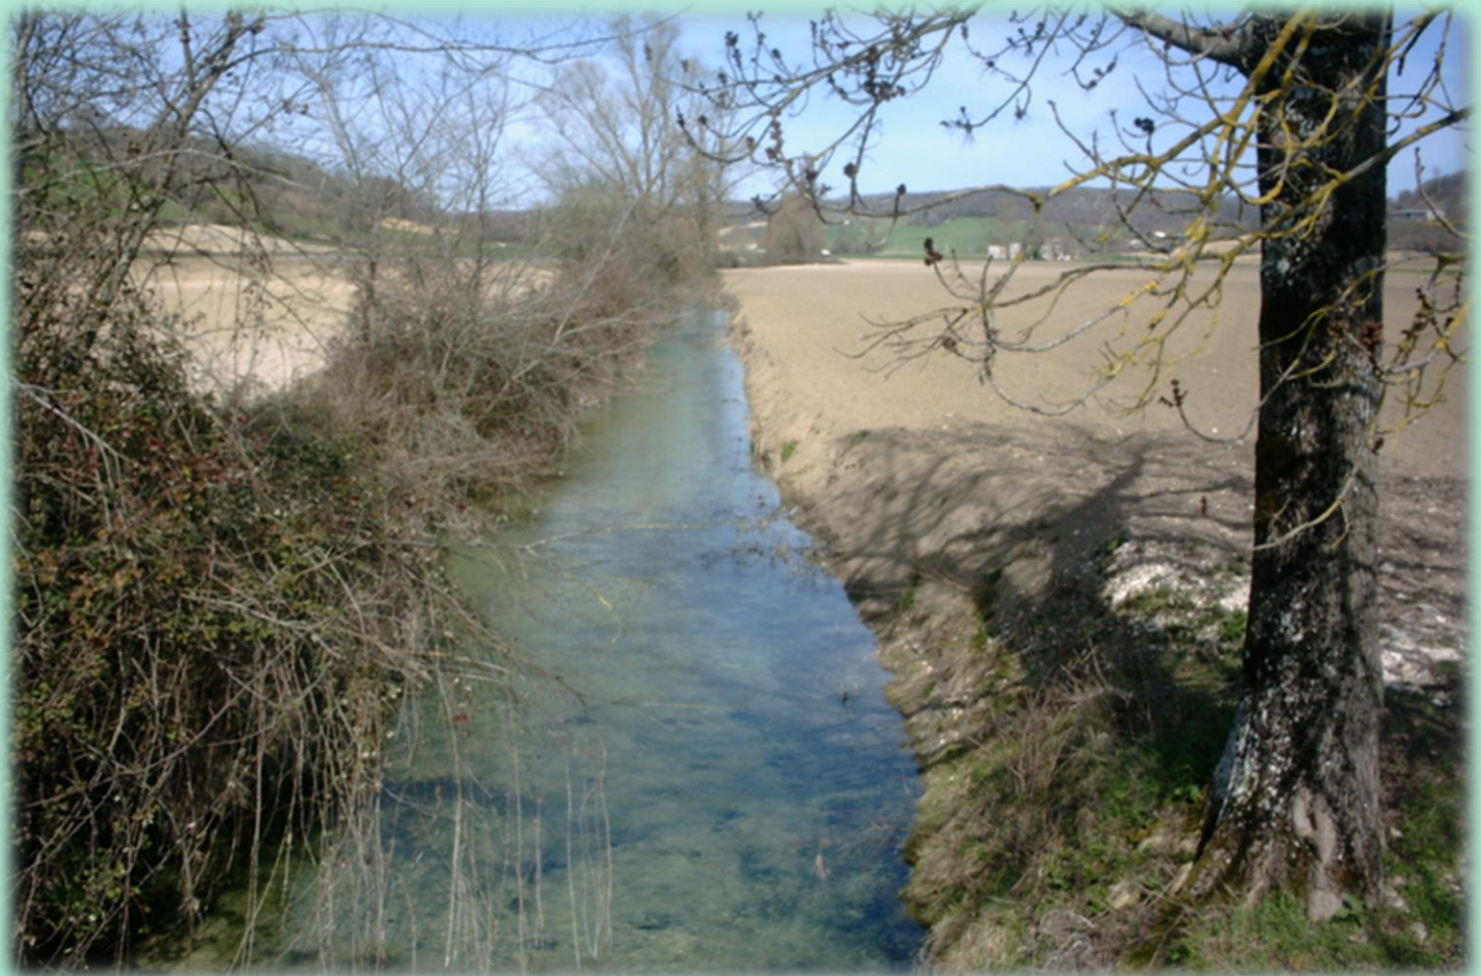
En 2009, afin de réaliser une vitrine de travaux hydromorphologique, réalisation d'un diagnostic et choix d'un tronçon témoin ayant subi de lourds travaux par le passé : rectification, recalibrage, curage, désherbage chimique, labour de la berge et du lit...

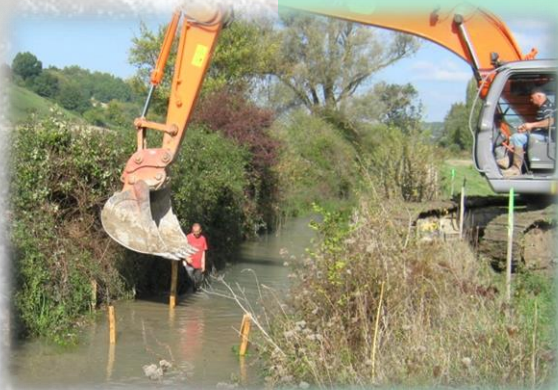
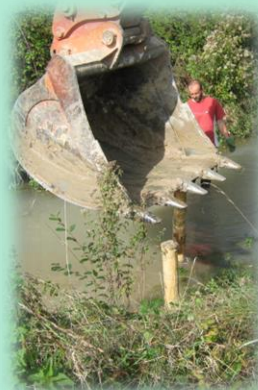
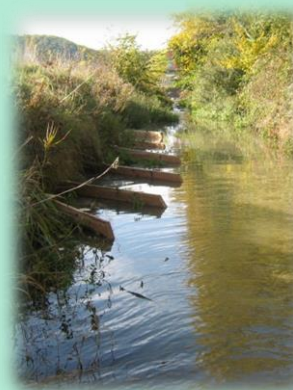
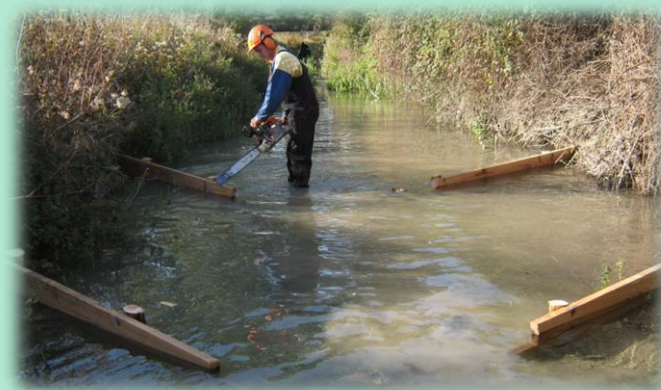
Les épis...

Le but de ces aménagements est de contraindre les écoulements afin de diversifier le profil en travers et en long du cours d'eau, et d'accentuer sa sinuosité.

Les matériaux nécessaire pour leur réalisation se limitent à des pieux et des planches de châtaigner ou acacia.

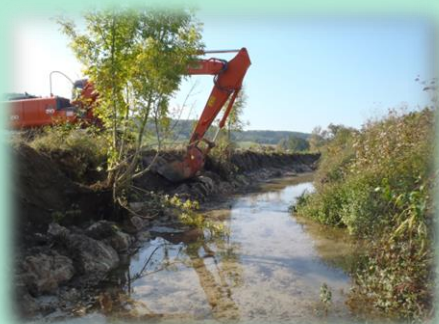
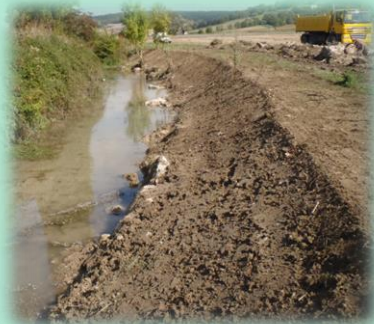
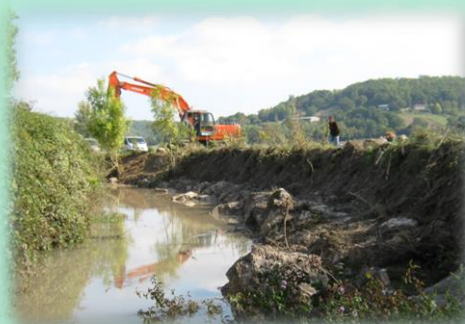
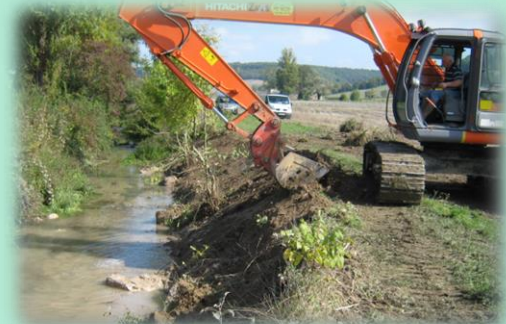
Le démantèlement d'un enrochement

Le but de cette opération est de renaturer un linéaire de 50 mètres de berges entièrement artificialisée par la mise en place d'un enrochement dans les années 1980.

L'enrochement ainsi positionné crée un point dur sur la berge ne permettant pas au cours d'eau de dissiper son énergie et répercutant le problème vers l'aval.

Le démantèlement de cet ouvrage va donc permettre d'adoucir la pente de la berge qui sera par la suite végétalisée. Les blocs serviront d'abris de pleine eau.
