Le S.A.T.E.S.E...

Travaux de reméandrage du Grand Mortarieu.

Amélioration de la qualité hydromorphologique de la Grande Séoune...

**Syndicat Mixte du Bassin
de la Grande Séoune.**

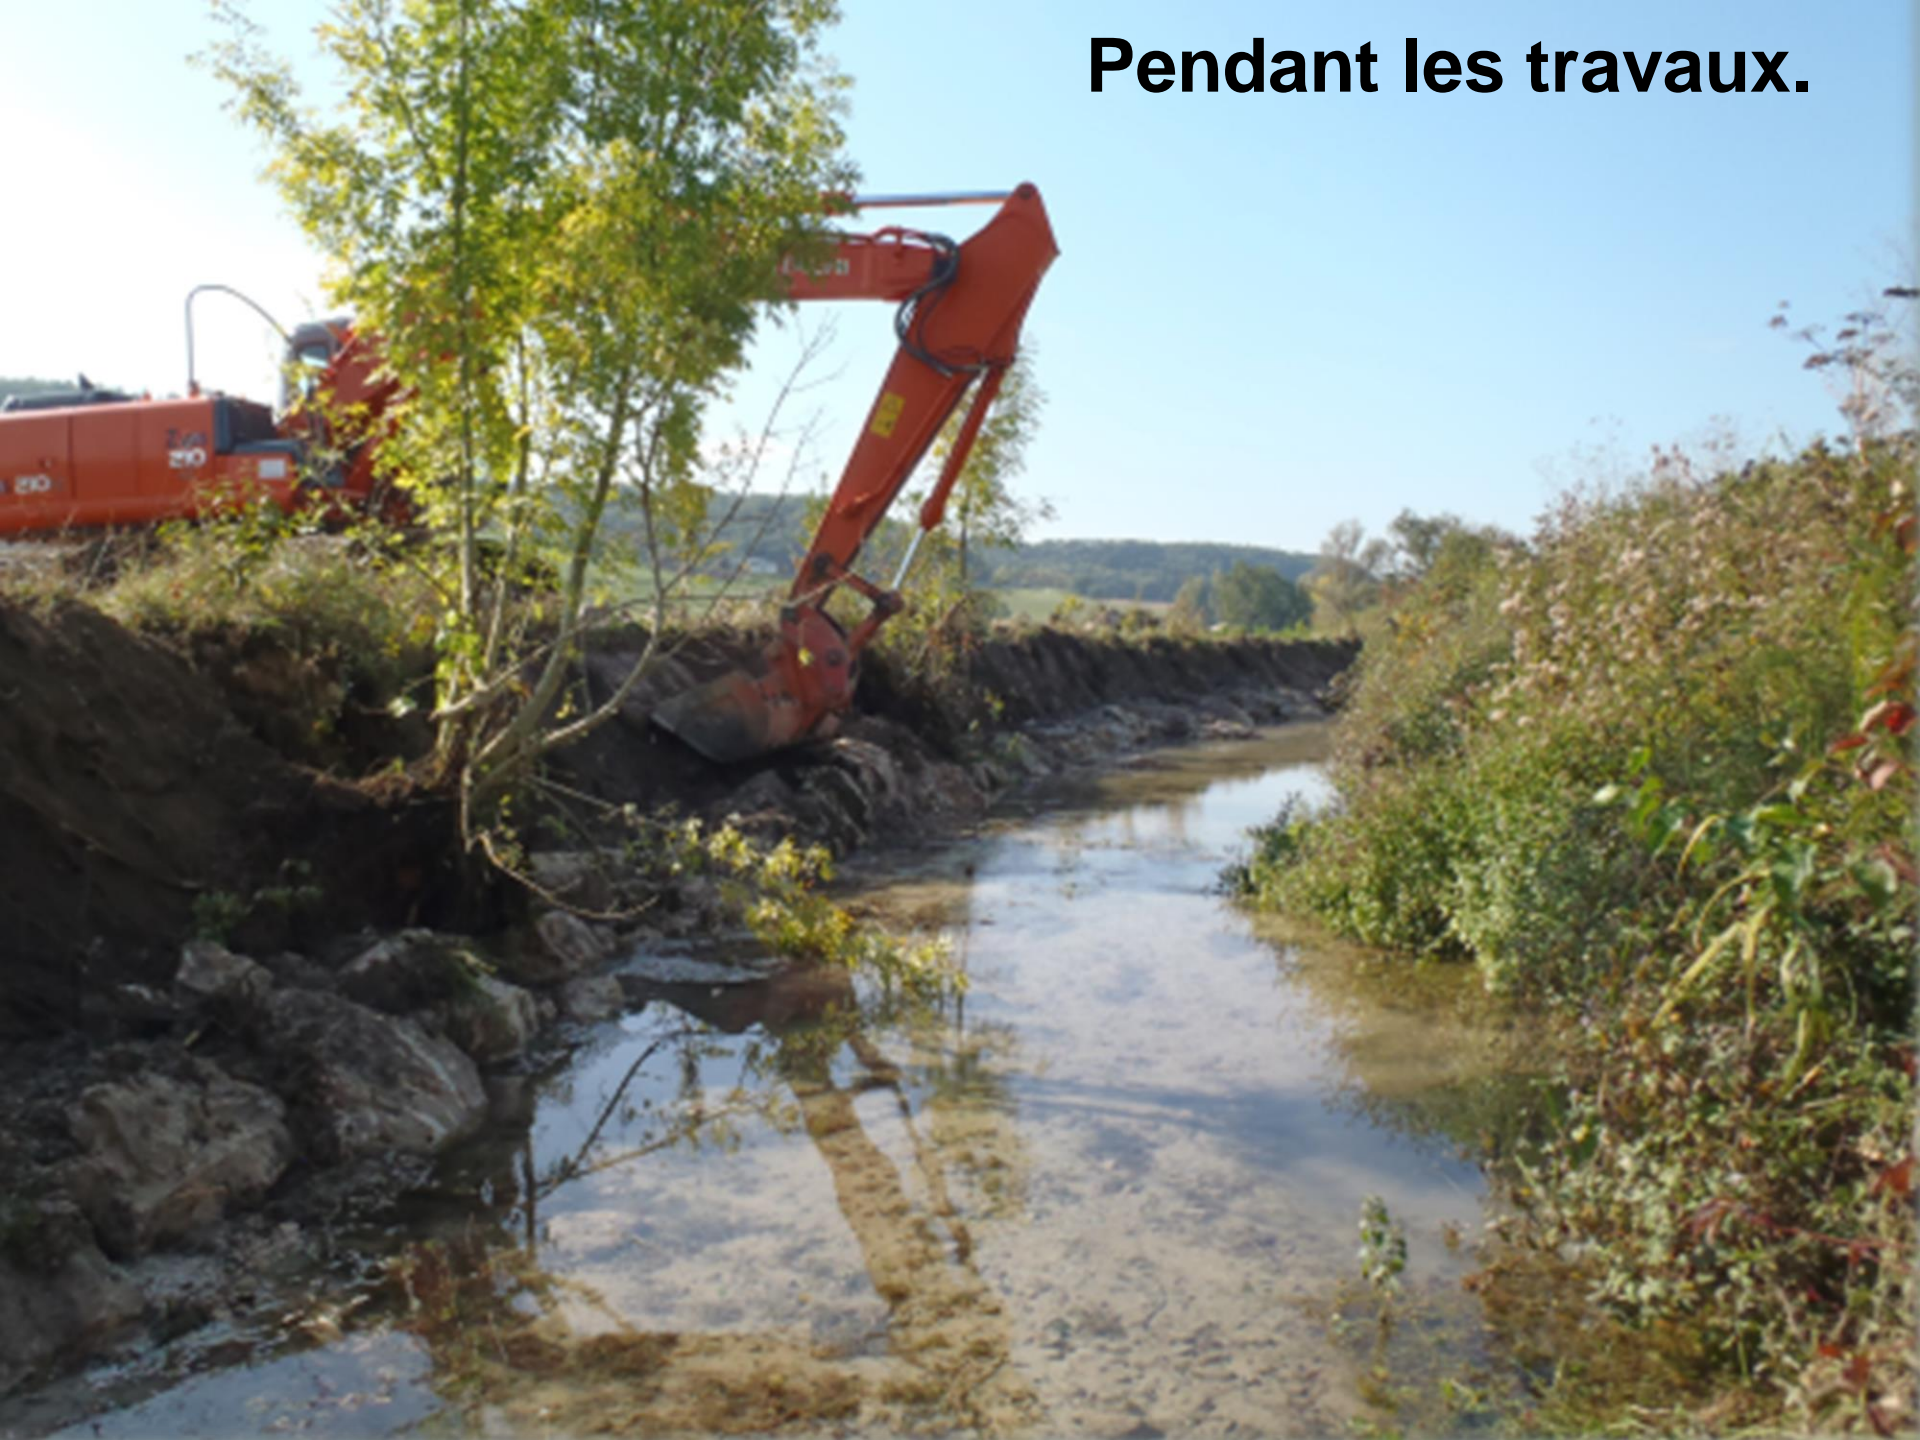
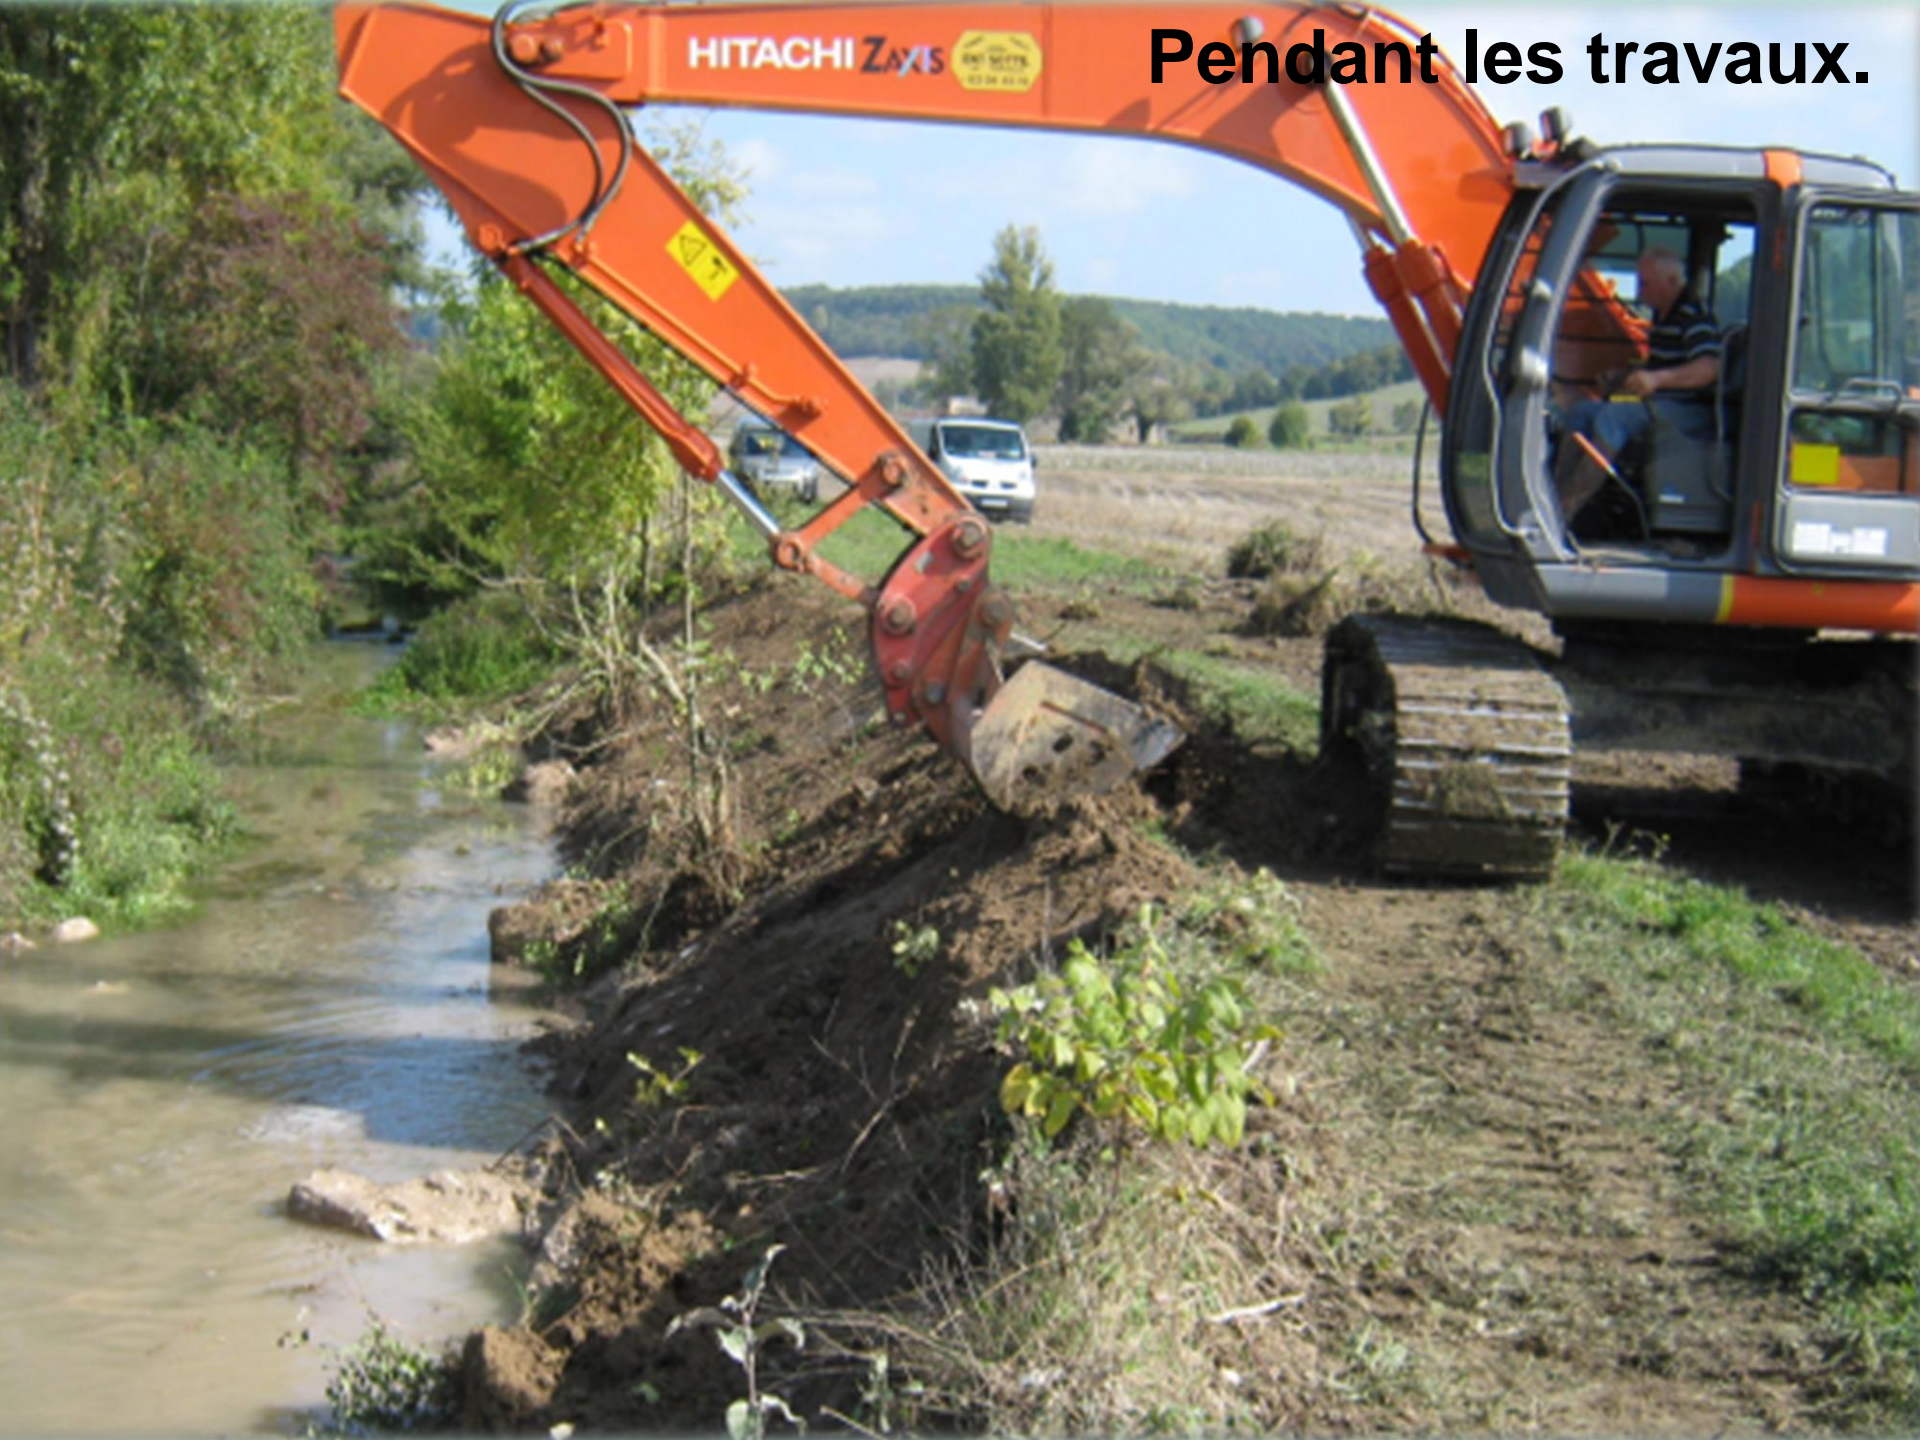
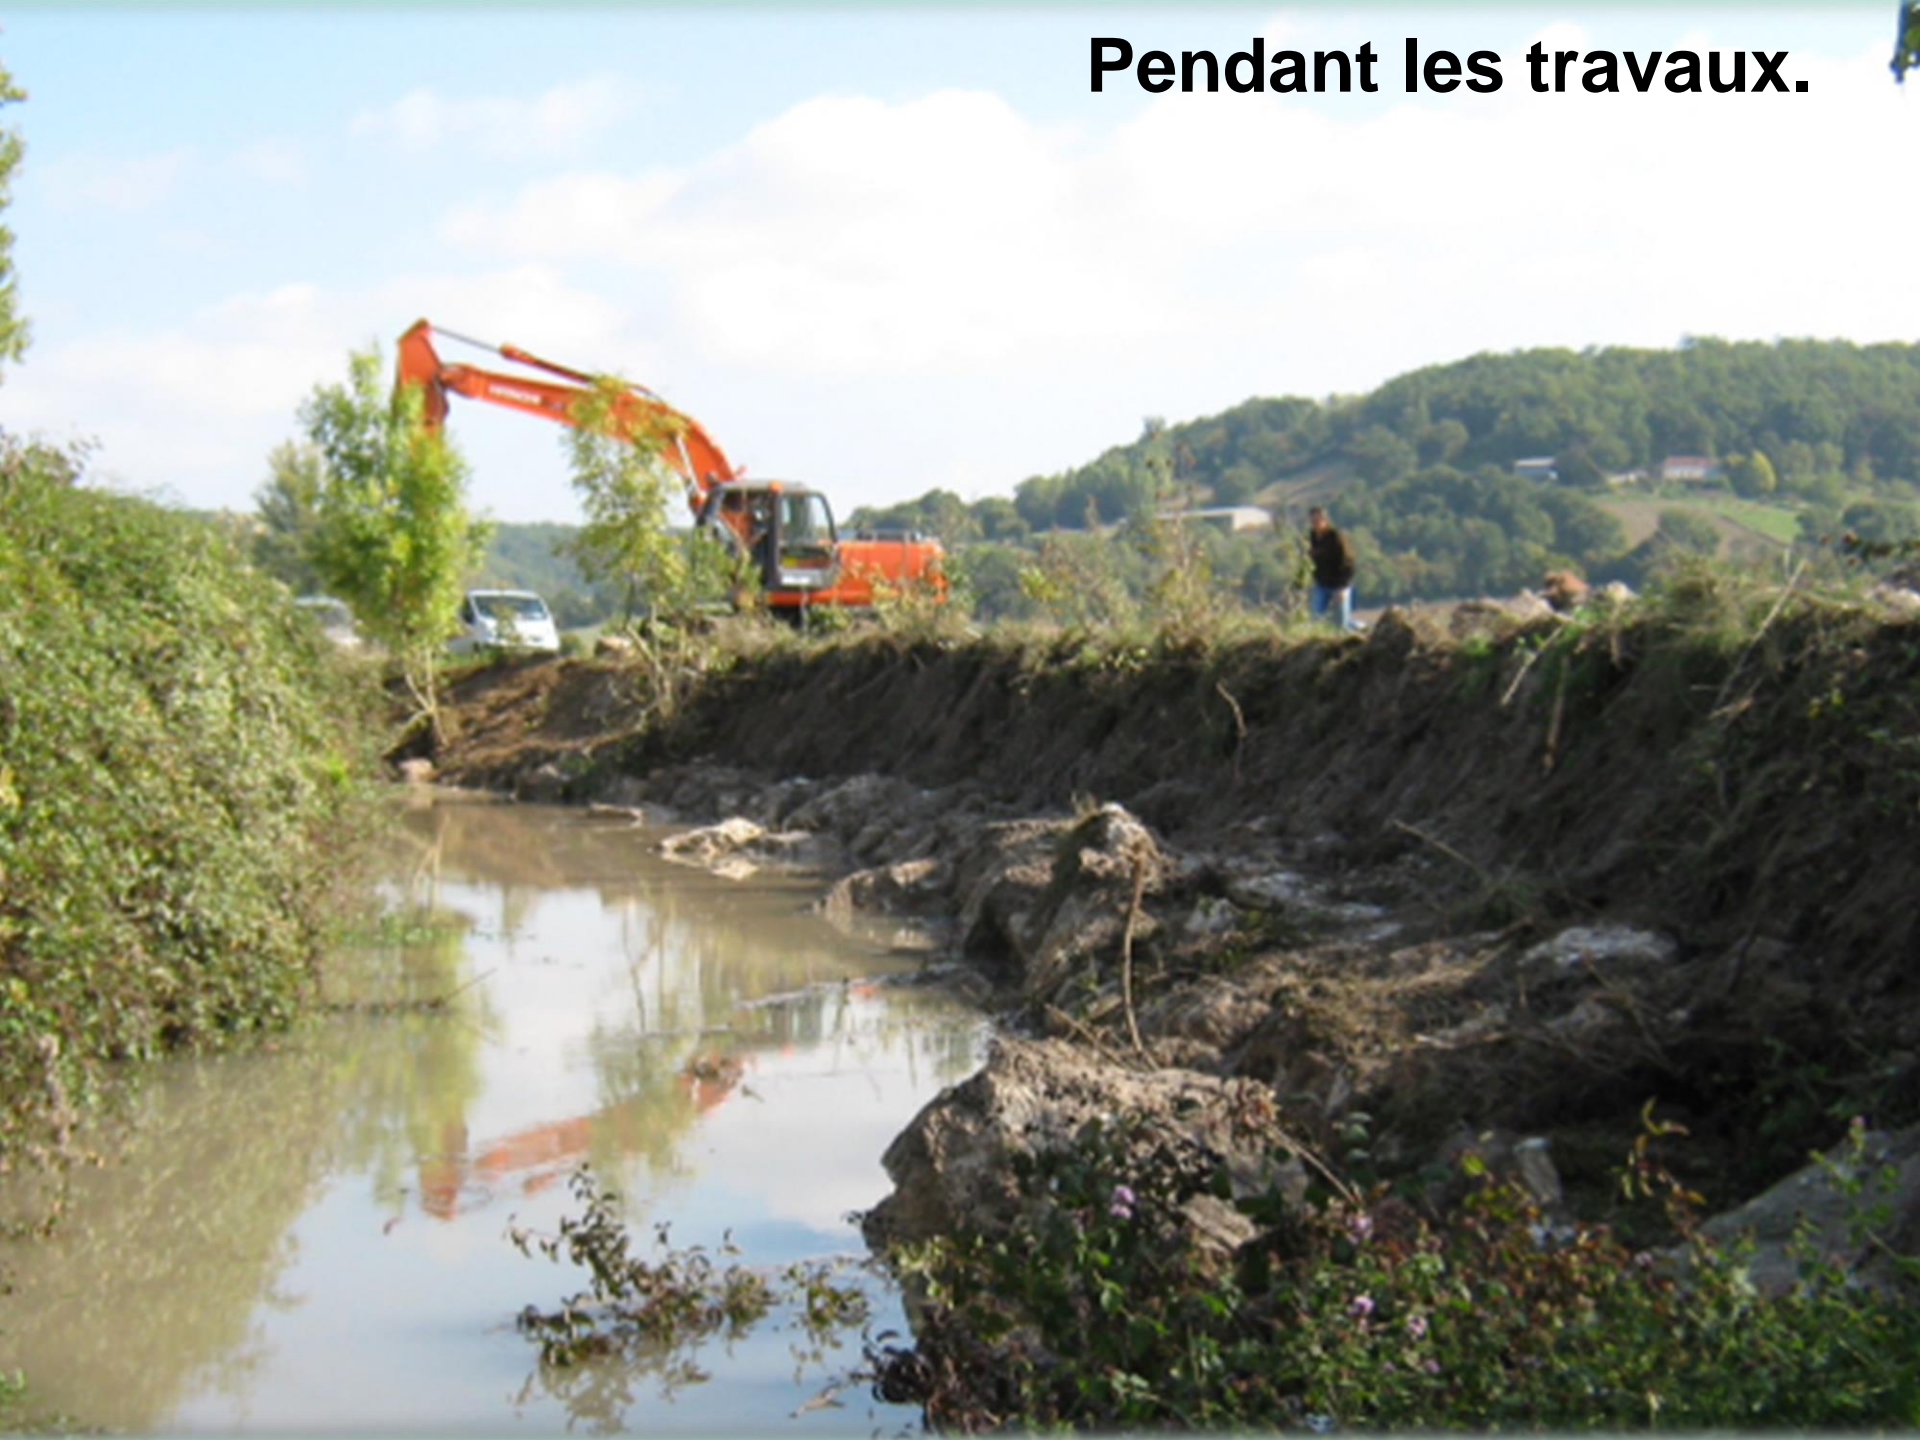
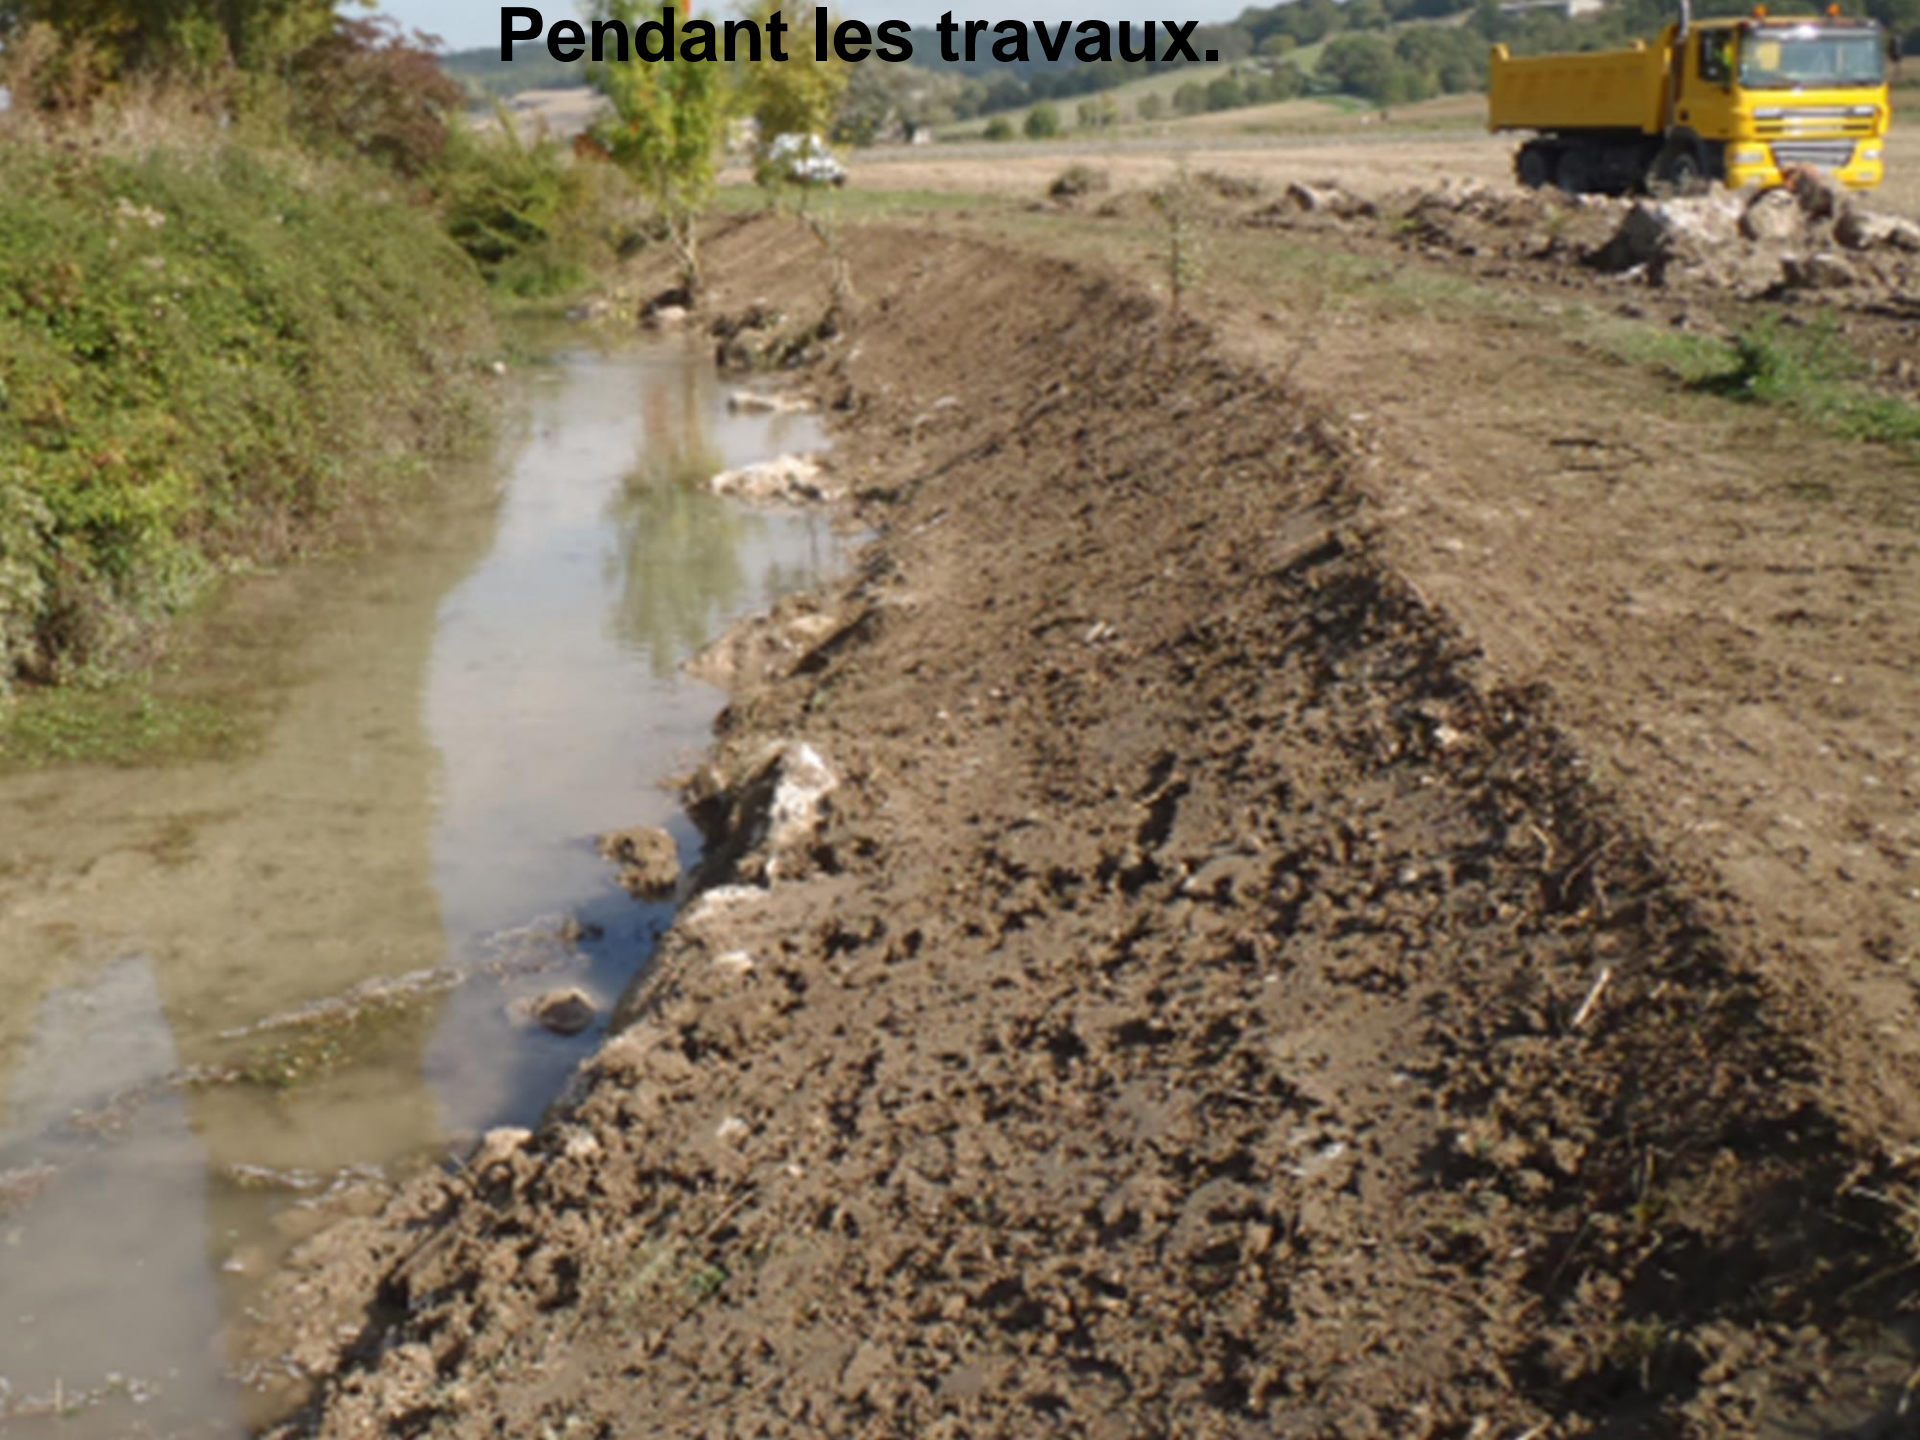
Le but de cette opération est de renaturer un linéaire de 50 mètres de berges entièrement artificialisée par la mise en place d'un enrochement dans les années 1980.

L'enrochement ainsi positionné crée un point dur sur la berge ne permettant pas au cours d'eau de dissiper son énergie et répercutant le problème vers l'aval.

Le démantèlement de cet ouvrage va donc permettre d'adoucir la pente de la berge qui sera par la suite végétalisée. Les blocs serviront d'abris de pleine eau.

Pendant les travaux.

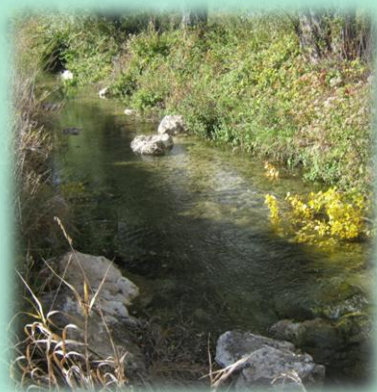
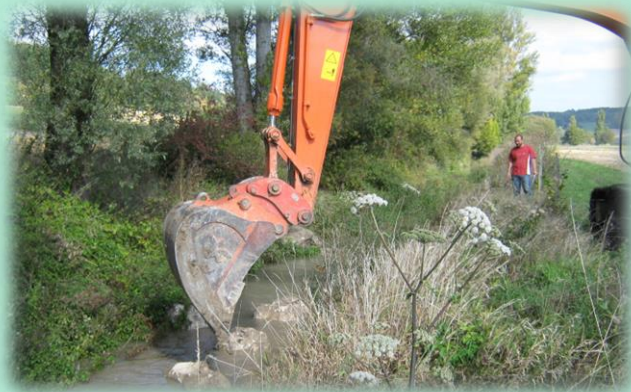
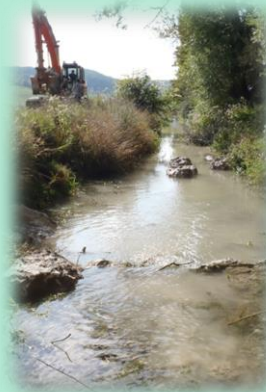
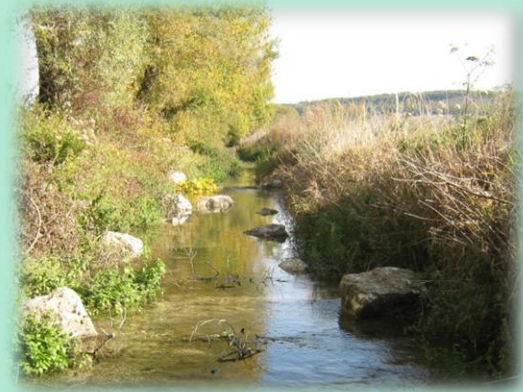
Les blocs de pleine eau...

Dans des cours d'eau comme la grande Séoune où le substrat et l'écoulement sont uniformes (suite aux travaux de curage), des blocs et des galets de différentes formes et grosseurs peuvent être disposés dans le lit pour diversifier l'habitat et créer des zones d'abris.

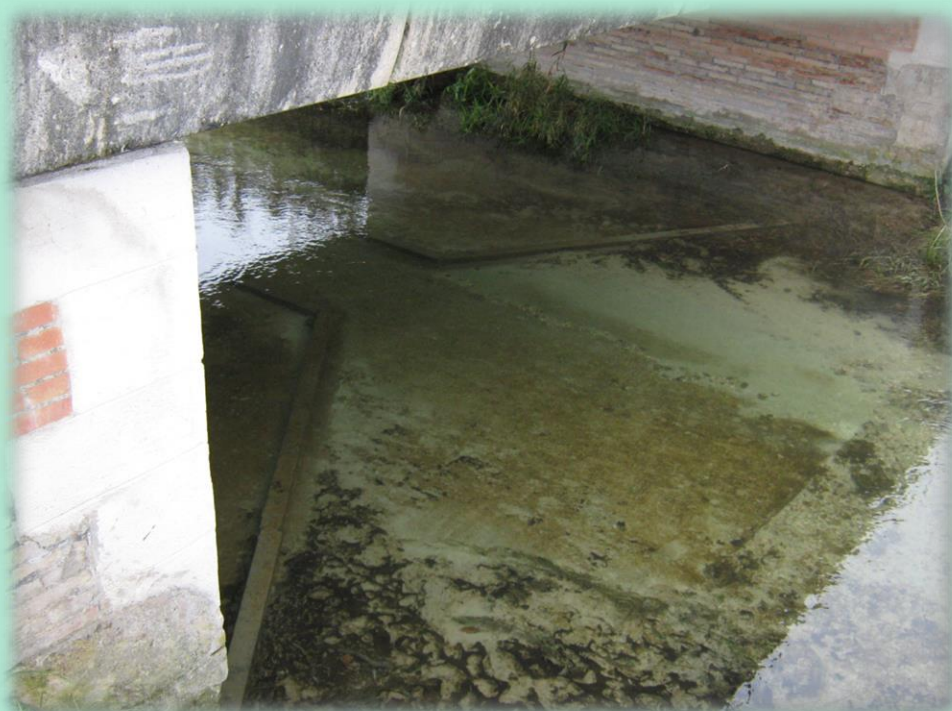
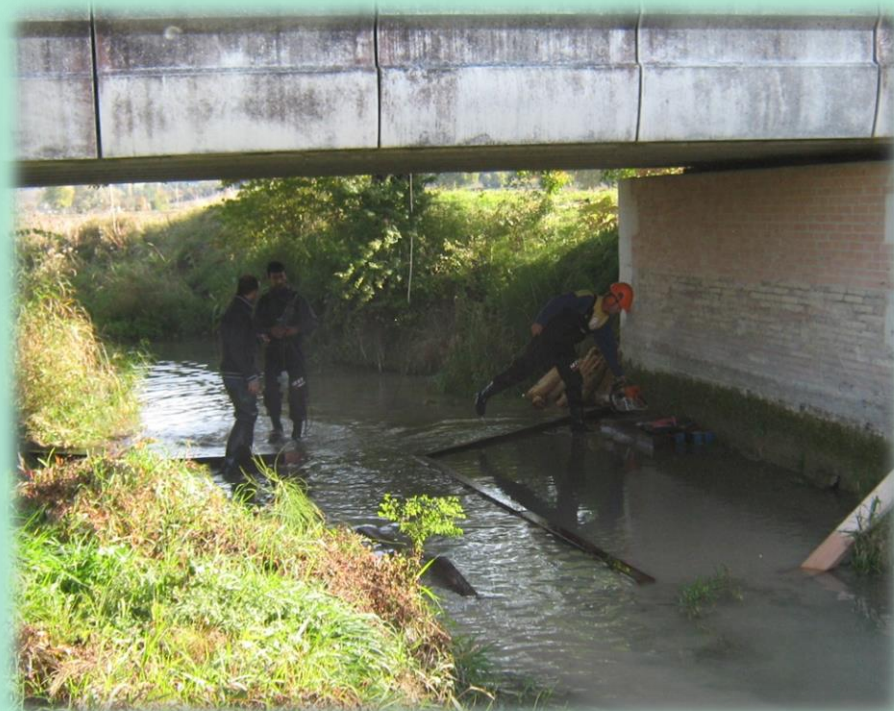
Aménagement du radier du pont

Le pont de la RD 60 est entièrement bétonné sur l'ensemble de son passage.

En période d'étiage, la lame d'eau est réduite à quelques millimètres ce qui ne permet pas le franchissement de l'ouvrage.

L'aménagement consistera, à l'aide de chevrons fixés sur le radier, à concentrer les écoulements et ainsi augmenter la hauteur d'eau.

Pour accroître la rugosité on pourra positionner des petits blocs dans le chenal.

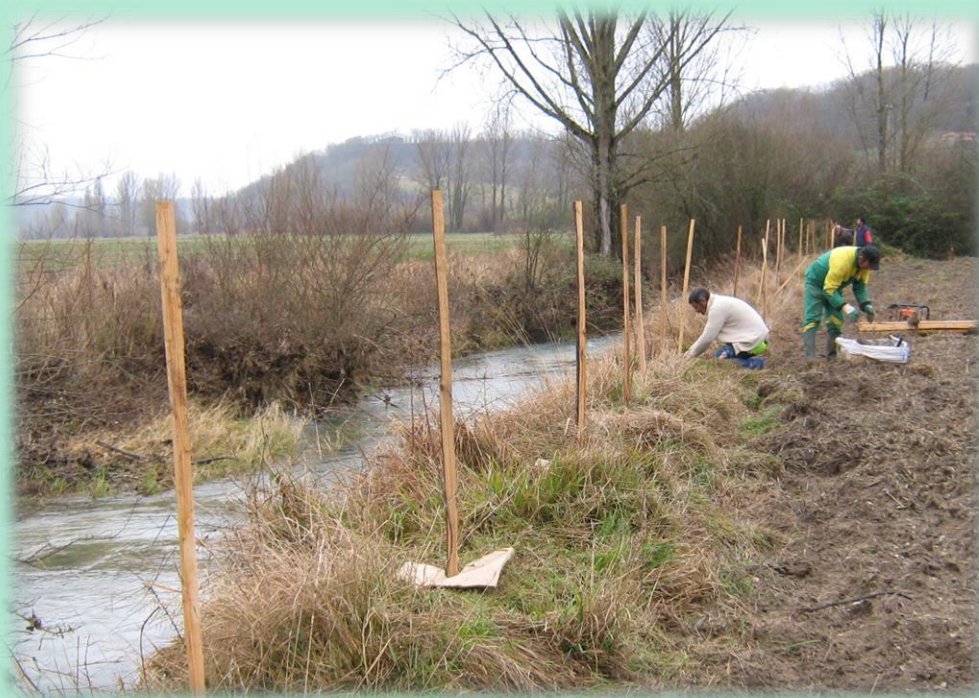
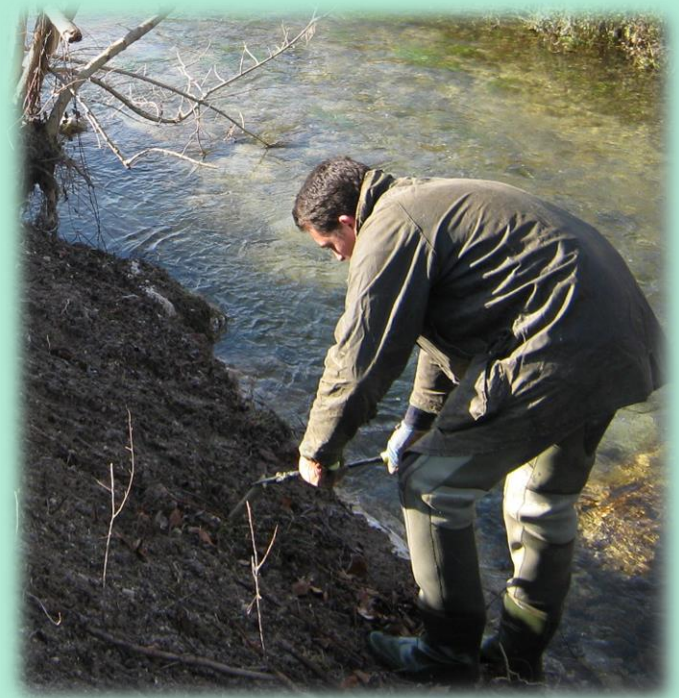
Bouturage et plantations

Le but de cette intervention est de reconstituer une ripisylve dense afin de lui redonner toutes ses fonctionnalités.

- Maintenance des berges
- Ombrage
- Habitats pour la faune aquatique et terrestre
- Amélioration de la qualité de l'eau

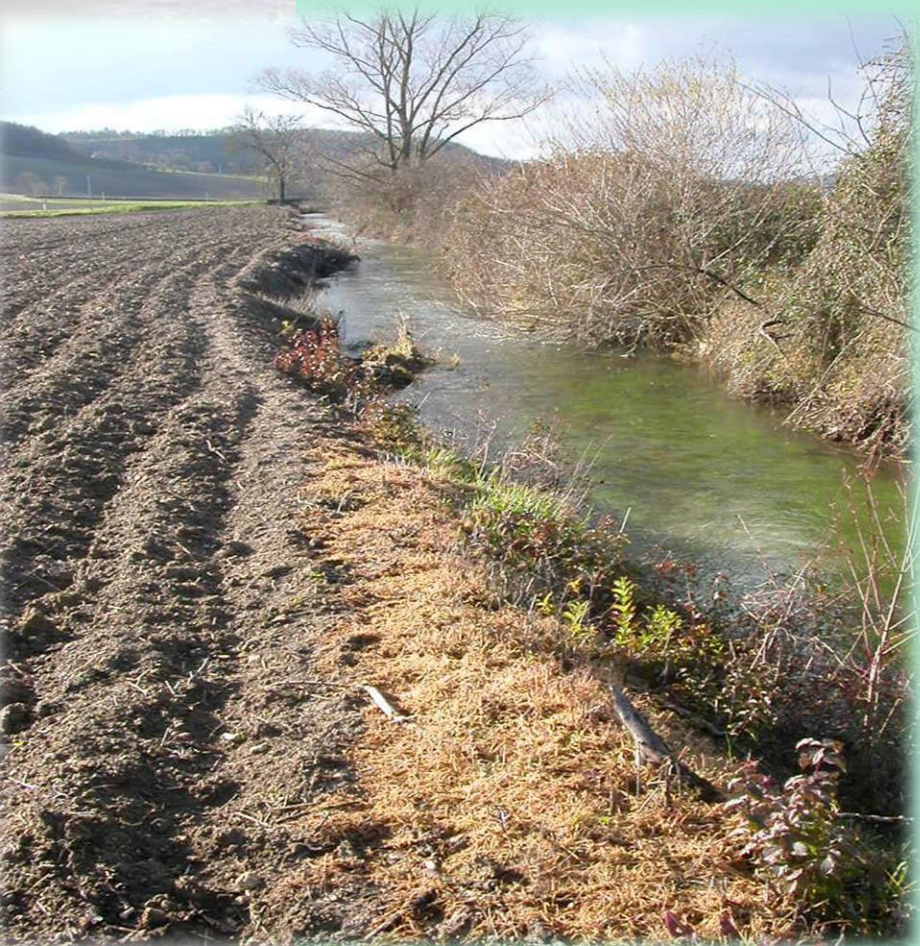
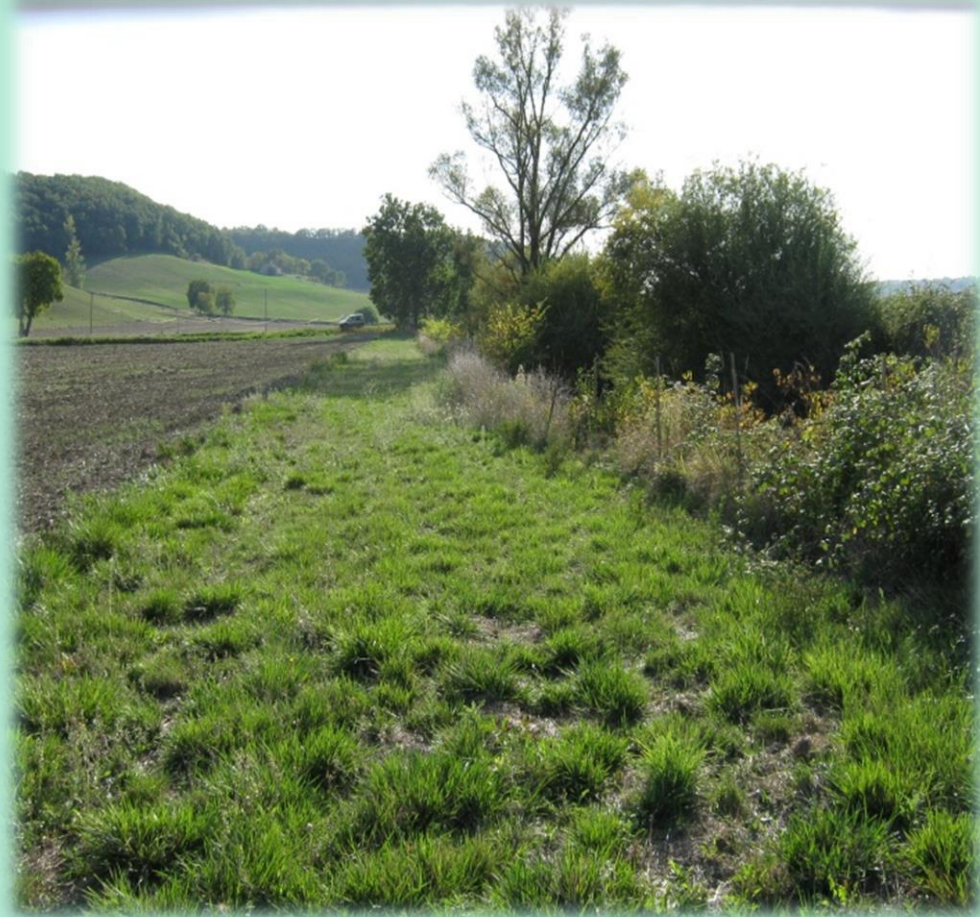
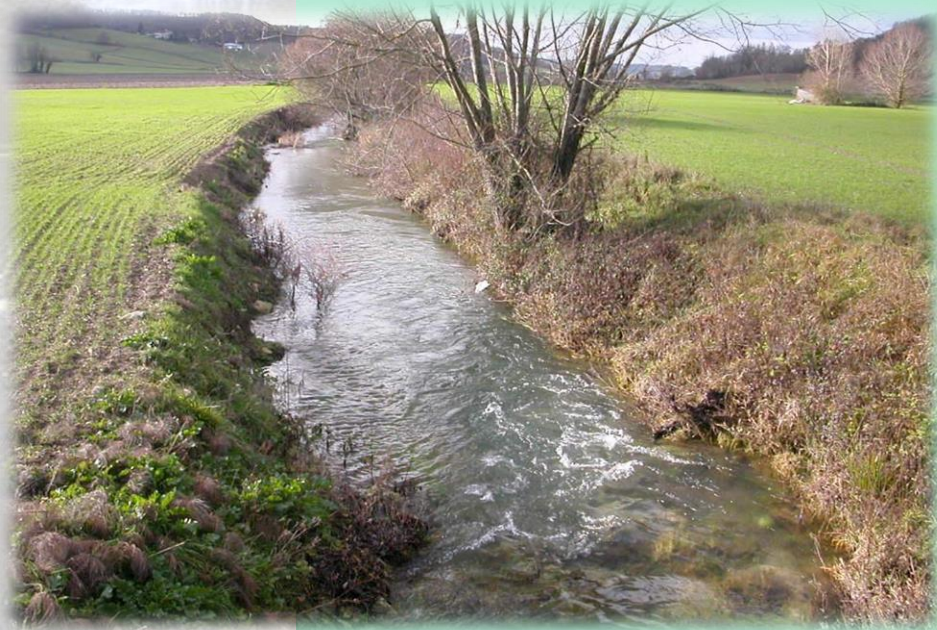
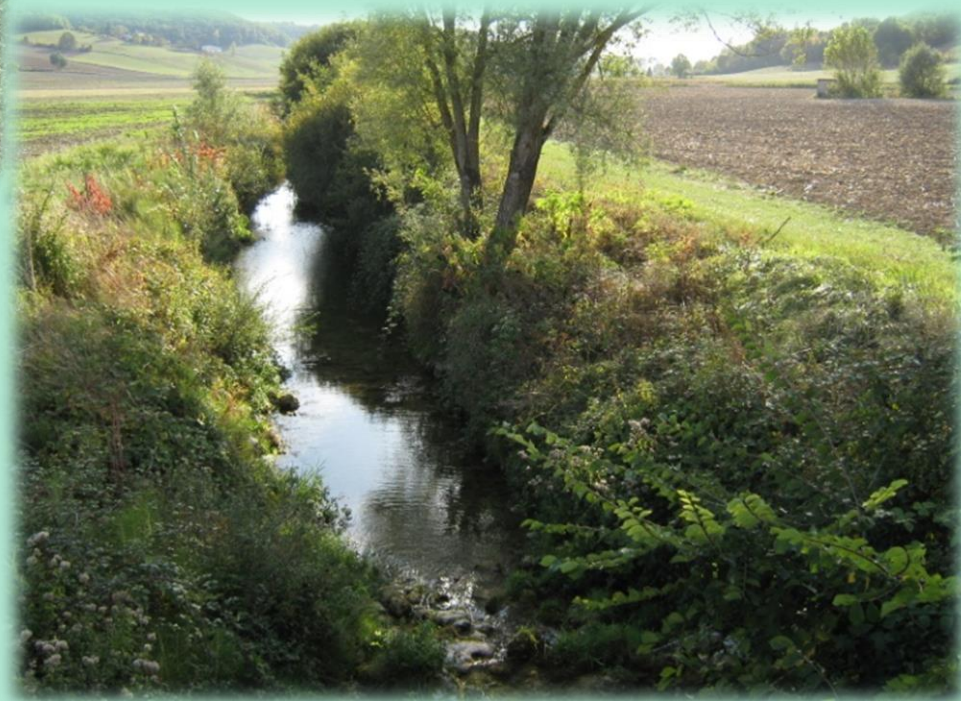
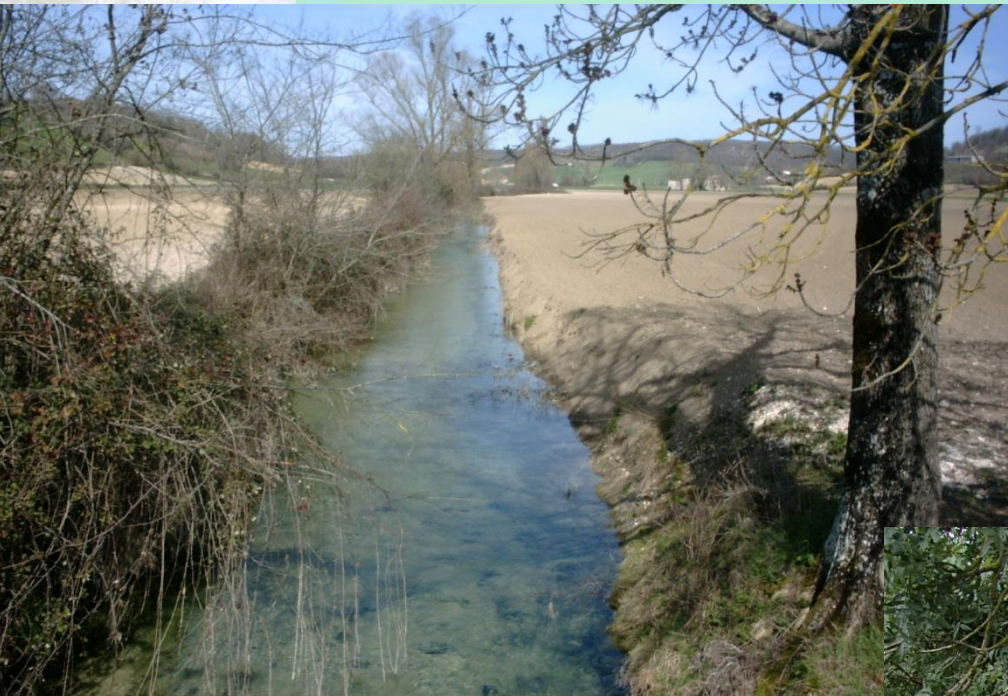
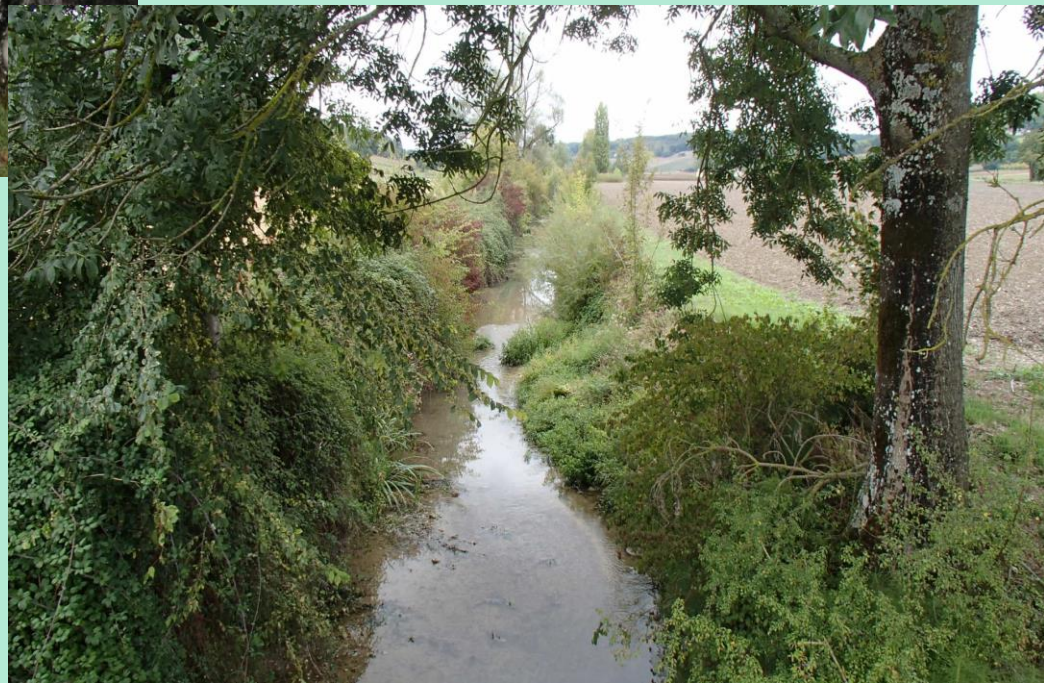
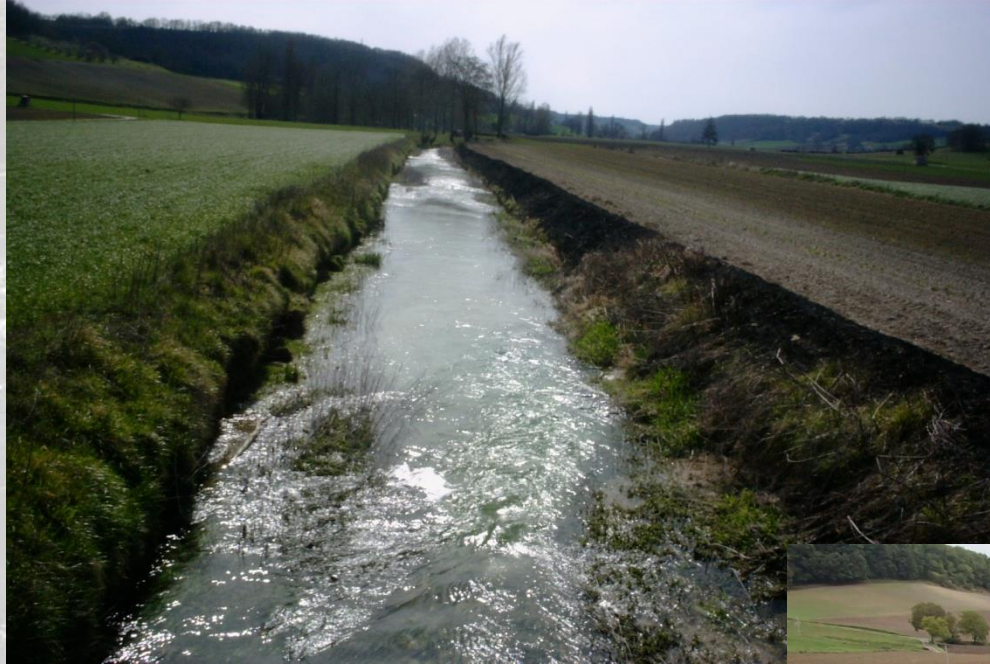
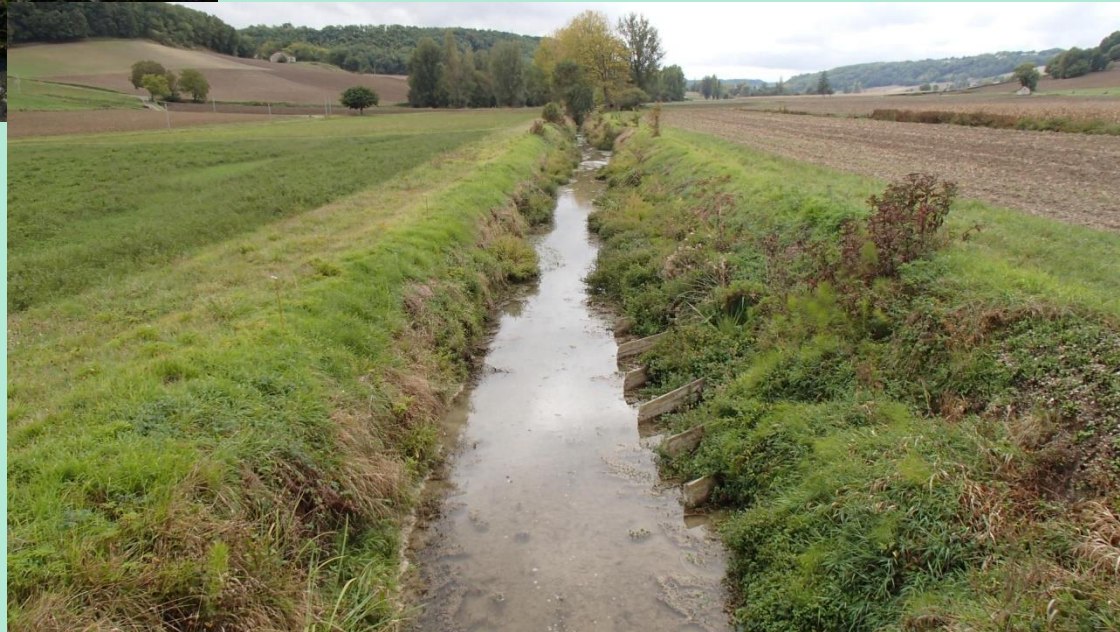
Evolution du site...
